HLAVNÍ PROHLÍDKA

Most přes Černý potok na místní komunikaci „Bynina“ (5001um)

13. 04. 2023

**HP Most přes Černý potok na místní komunikaci „Bynina“ (5001um)
(29.3.2023, Ing. Radim Dostál)**

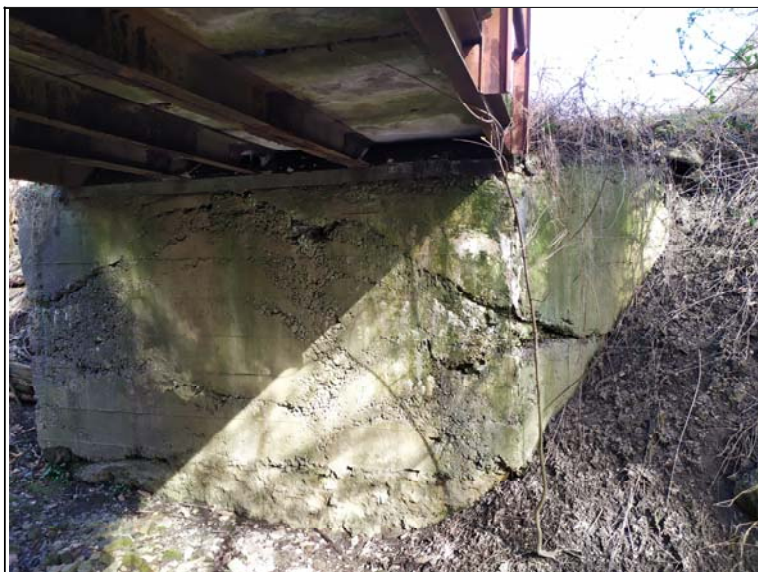
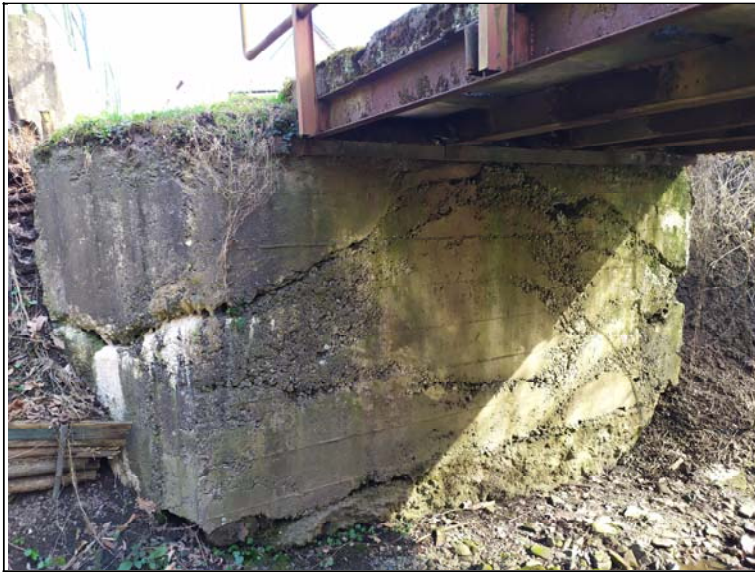
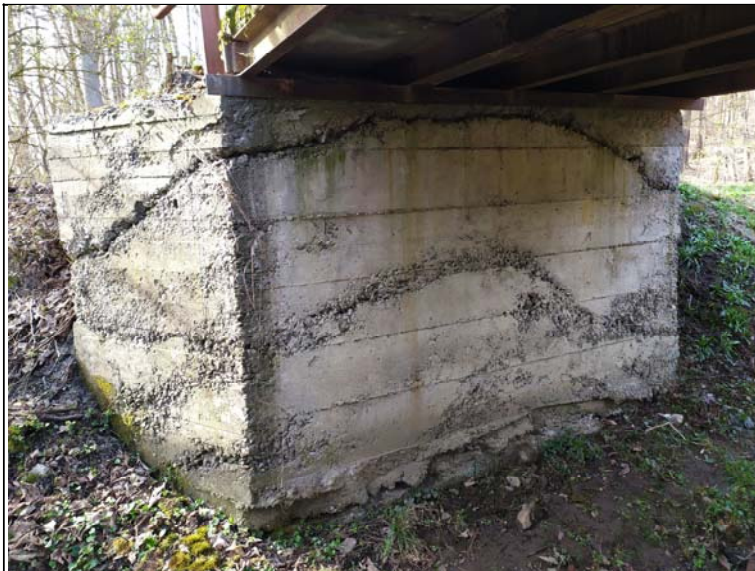
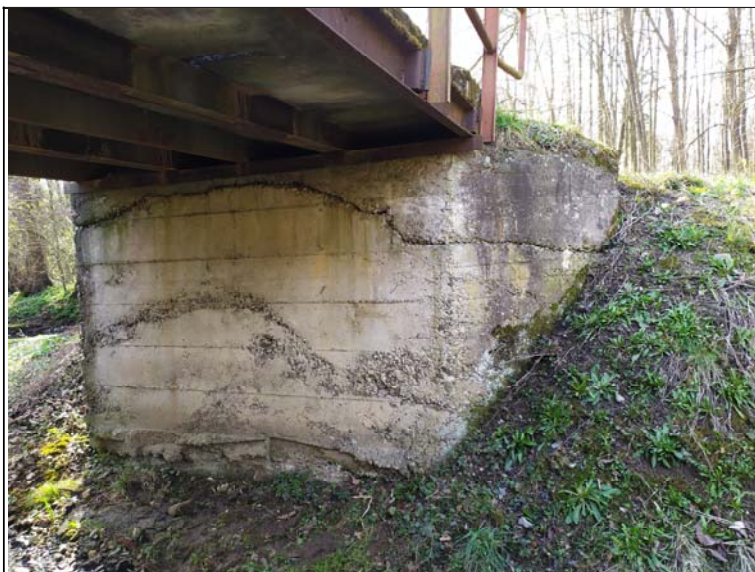
1.1.	Základy mostních podpěr a křídel	Vizuální prohlídkou nebyly shledány žádné poruchy založení jako pokles, natočení či porušení, bez postřehnutelných geometrických změn, základová spára není obnažena.
1.2.	Mostní podpěry, křídla, čelní zdi	<p>Na opěry zatéká, beton byl při výrobě opěr špatně zhutněn, spára mezi vrstvami není zhutněna, povrch betonu je pokryt vegetací, beton je ve spárách vydrolen, degradován.</p> <p>V úložném prahu opěry 2 jsou trhliny.</p>
1.3.	Zemní těleso, záhozy a zpevnění	Svahy jsou nezpevněné, erodují.
1.4.	Ostatní části spodní stavby	Nejsou.

Pohled na opěru 1
s levým křídlem

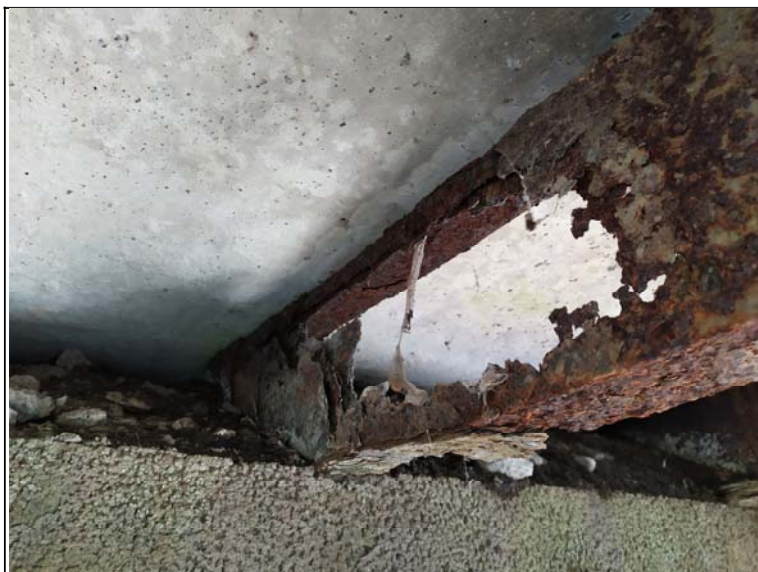
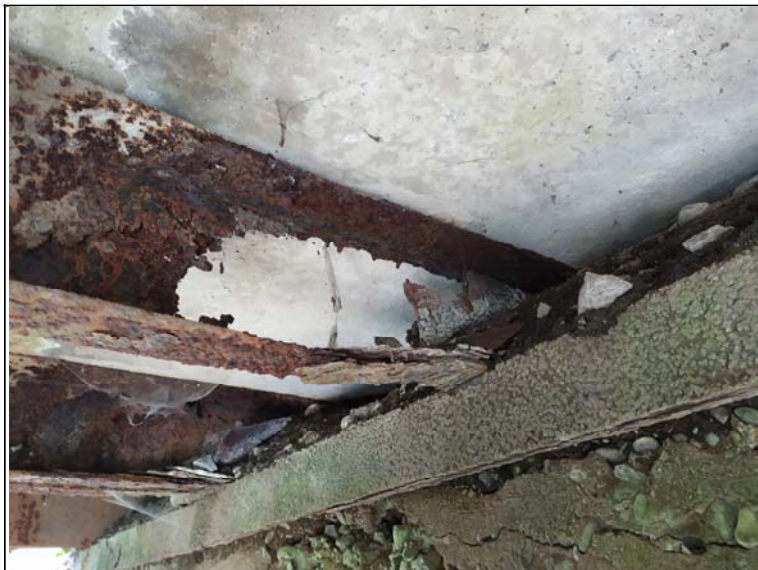
| 2.1. Nosná konstrukce | <p>Do nosné konstrukce zatéká spárami mezi panely.</p> <p>Ocelové nosníky jsou zkorodovány s úbytkem základního materiálu, stojina a dolní pásnice středního nosníku je v místě uložení na opěru 1 zcela zkorodována a chybějící.</p> <p>Mezi panely jsou spáry, kterými zatéká do nosné konstrukce. Panely jsou uvolněné, nestabilní. Krycí vrstva výztuže je lokálně odprýsklá, na povrchu jsou stopy po zatékání a roste vegetace.</p> |

Uložení středního nosníku na opěru 1

- **odstranění nutno do deseti let**
 - zahájit rekonstrukci mostu
- **odstranění nutno do pěti let**
 - zahájit projektovou přípravu rekonstrukce mostu
- **odstranění nutno do jednoho roku**
 - vyměnit nosnou konstrukci do doby rekonstrukce mostu
- **odstranění do nejbližšího zimního období**
 -
- **odstranění nutno provést neprodleně**
 - osadit značku zákaz vjezdu všech vozidel v obou směrech (B1)
 - dopravním opatřením zúžit volnou šířku na 1,50m
- **periodicky**
 -

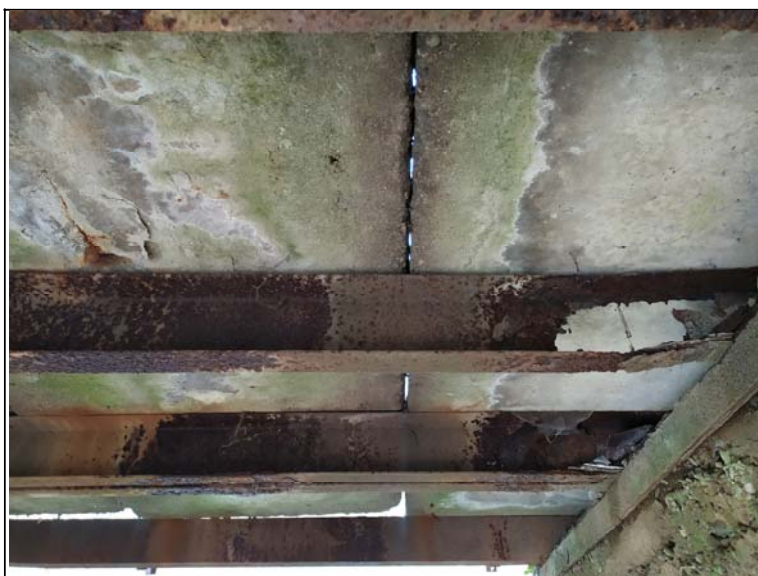
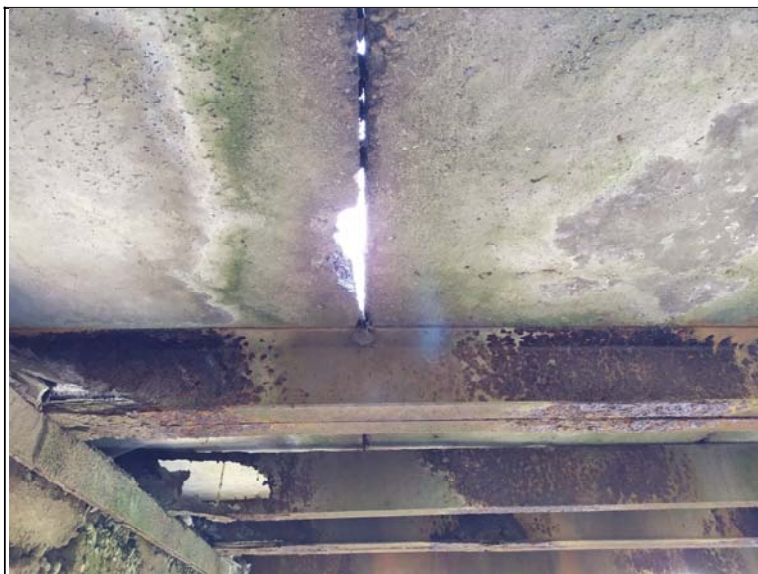
Chybějící materiál stojiny
středního nosníku u opěry 1

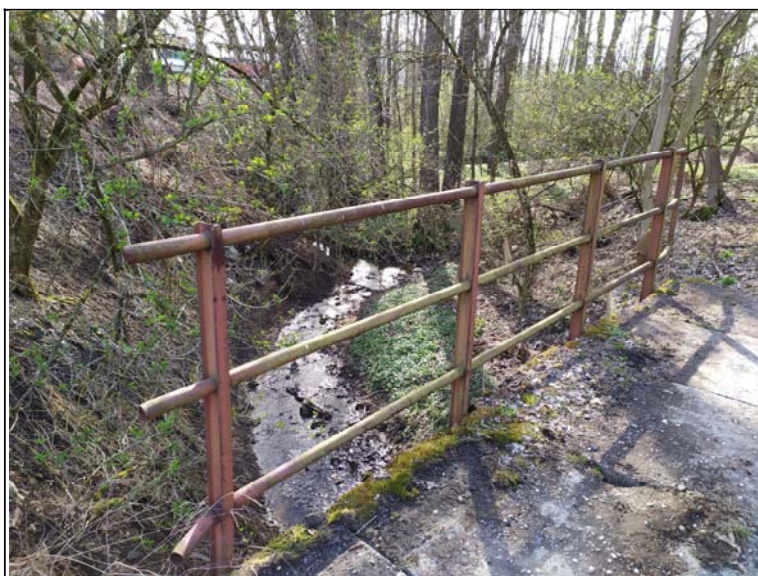
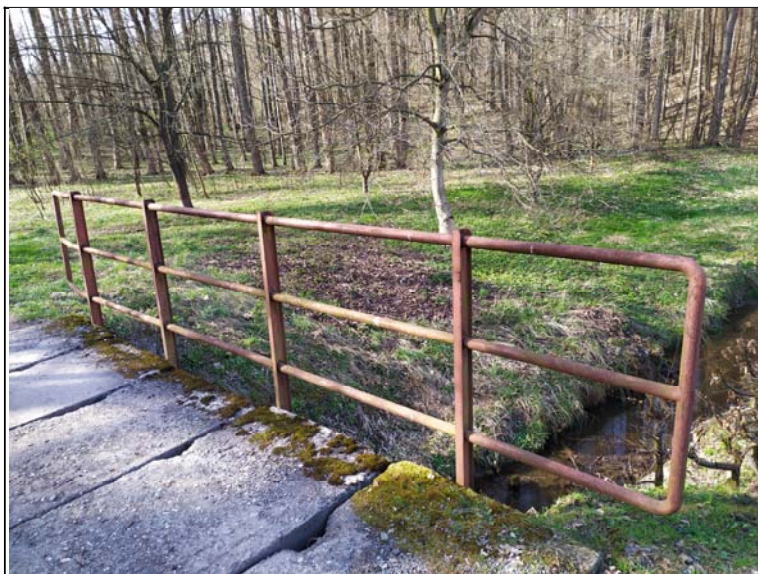
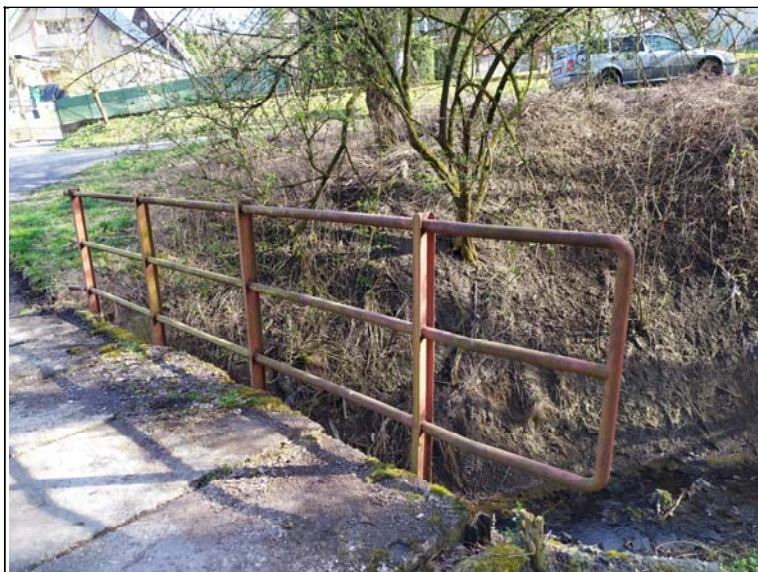
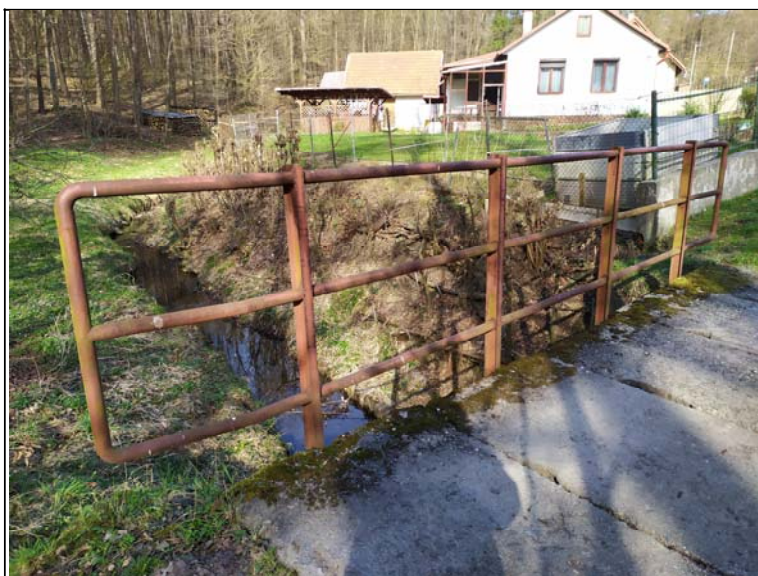
4.2.	Zábradlí	Prvky zábradlí jsou lokálně zdeformované, korodují, provedení zábradlí neodpovídá platné legislativě.
4.3.	Dopravní značení a označení mostu	Chybí vyznačení zatížitelnosti a evidenční čísla mostu.
4.4.	Odvodnění mostu	Nefunkční.
4.5.	Zábrany – ledolamy, lodní svodidla, protidotykové, protikouřové, protinámrazové, krycí a izolační zábrany	Nejsou.
4.6.	Protihlukové zdi	Nejsou.
4.7.	Cizí zařízení na mostě	Bez závad.
4.8.	Ostatní vybavení mostu	Není.

Pohled na levé zábradlí
s pohledem k opěře 2
