VÝKRES:

STÁVAJÍCÍ STAV

D.1.1.2

Rekonstrukce fasády
MÚ Valašské Meziříčí

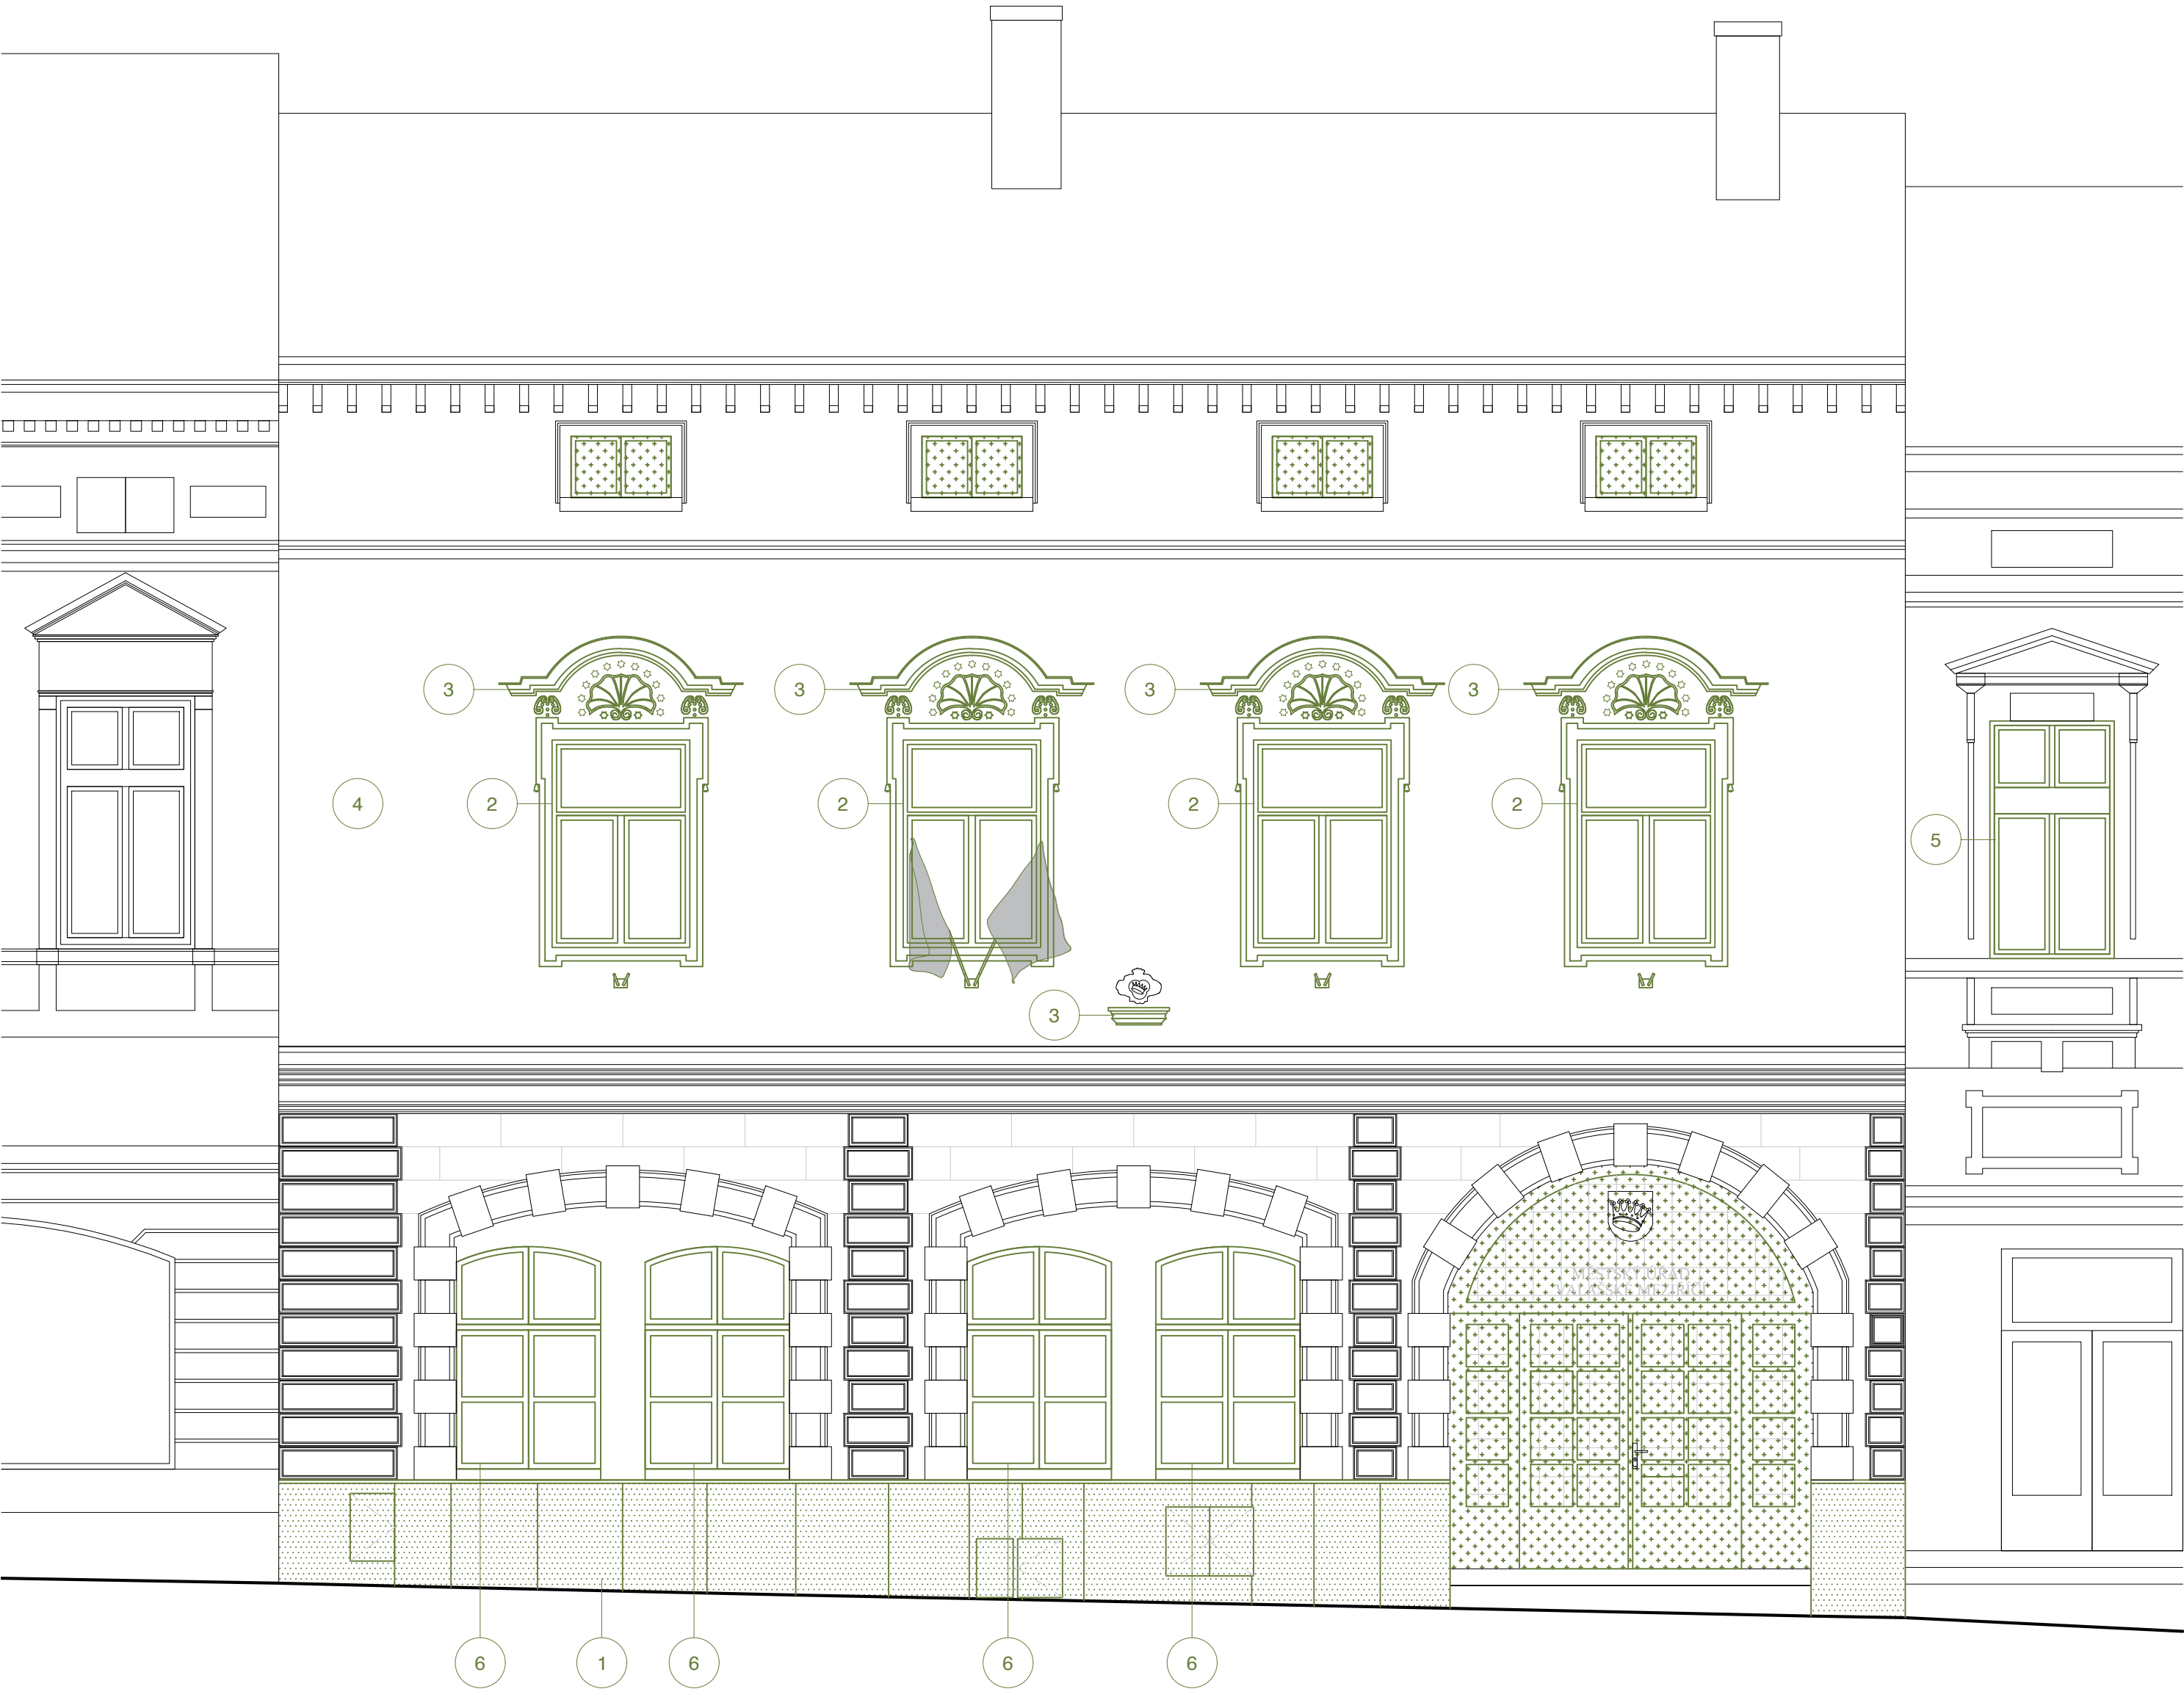
Stávající štuková plastická výzdoba oken v 2.NP, včetně šambrán, suprafenestrální výzdoby i říms pochází zhruba ze začátku 21. století kdy fasáda radnice prošla celkovou rekonstrukcí. Tehdy byly odstraněny všechny plastické prvky, které byly nahrazeny novými. Poměr, plasticita a provedení těchto nových prvků je neadekvátní k stavbě a nepůsobí harmonicky.

Veškerá okna radnice jsou dnes novodobá, nepocházejí z doby výstavby a jsou patrné až z období po druhé světové válce. O tom svědčí i novodobé kování. Z dostupných historických fotografií je patrné, že původní okna spřed roku 1884, kdy bylo přestavěno přízemí a zazděno podloubí, byla kastlová s šestitabulkovým členěním. Stávající okna v 2. NP jsou špaletová, z exteriéru s třítabulkovým členěním. Všechny okna v 1. NP a 2. NP jsou v nevyhovujícím stavu, proto navrhuje jejich výměnu. Okna v podkrovi budou pouze repasována.

Stávající kamenný sokl pochází pravděpodobně někdy ze začátku 21. století. Z nutnosti vzniku nových revizních dvířek na elektřinu, plyn a jiné, do něj bylo vyřezáno několik nových otvorů, které nebyly nijak zapraveny. Sokl také není nijak plasticky členěn pod bosáží tak, jako tomu bylo u předchozích verzí. Technický stav soklu je mimo jiné již nevyhovující, a podepsal se na něm zub času. Navrhujeme vyměnit stávající sokl a nahradit ho novým, s návazností na původní historické plastické členění, se zachováním všech nutných technických dvířek, které budou skryté v kameni.

Stávající barevné řešení fasády nelichotí fasádě. Barevné odstíny a barevný akcent plastických prvků není ideální. Přesná barevná škála by měla být určena po vykonání stratigrafického průzkumu. Stav plastických prvků na fasádě je nevyhovující. Kordonová římsa se z levé části rozpadá. Omítka na bosáží se odlupuje a jsou vidět známky poškození.

Stávající vstupní dveře jsou natřené na tmavě hnědou barvu, která ještě více ztmavuje již tak tmavý ustoupený vstup do budovy. V pravém křídle chybí dvě vitráže, které jsou nahrazeny obyčejným sklem. Také nápis, který je umístěn ve vitráži nad vstupem není dobře čitelný.
