### Severomoravské regionální sdružení ČSOP

## **Posouzení objektu na ul. Jičínská č.p.156, Valašské Meziříčí z hlediska aktuálního výskytu synantropních a zvláště chráněných druhů živočichů v návaznosti na stavební úpravy a zateplení objektu**

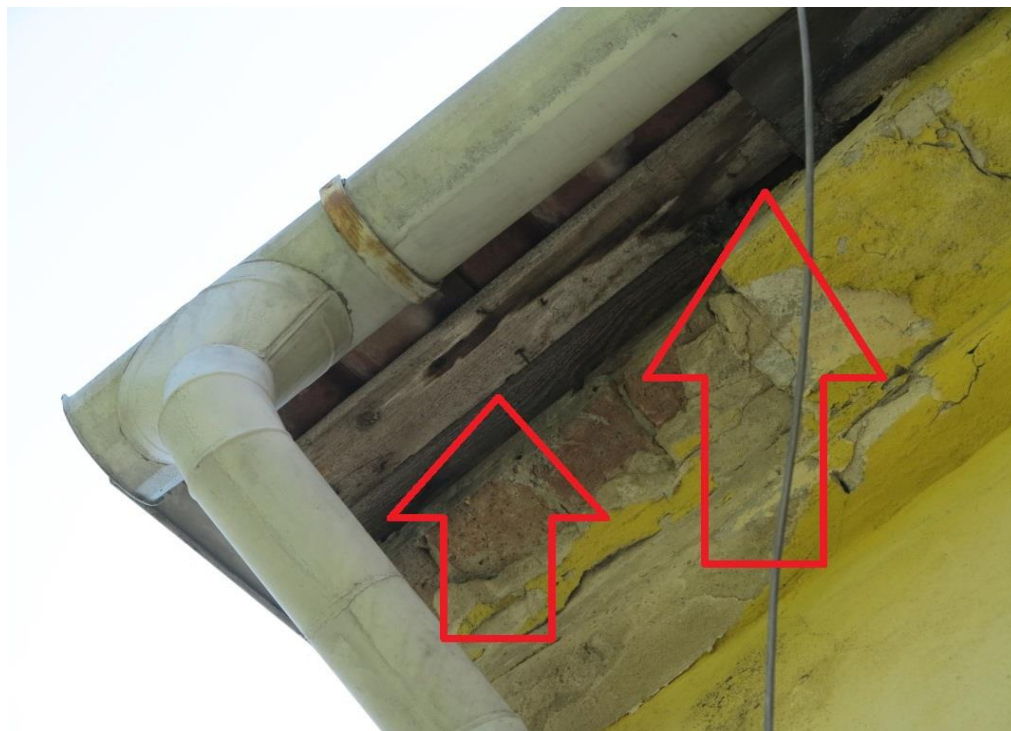
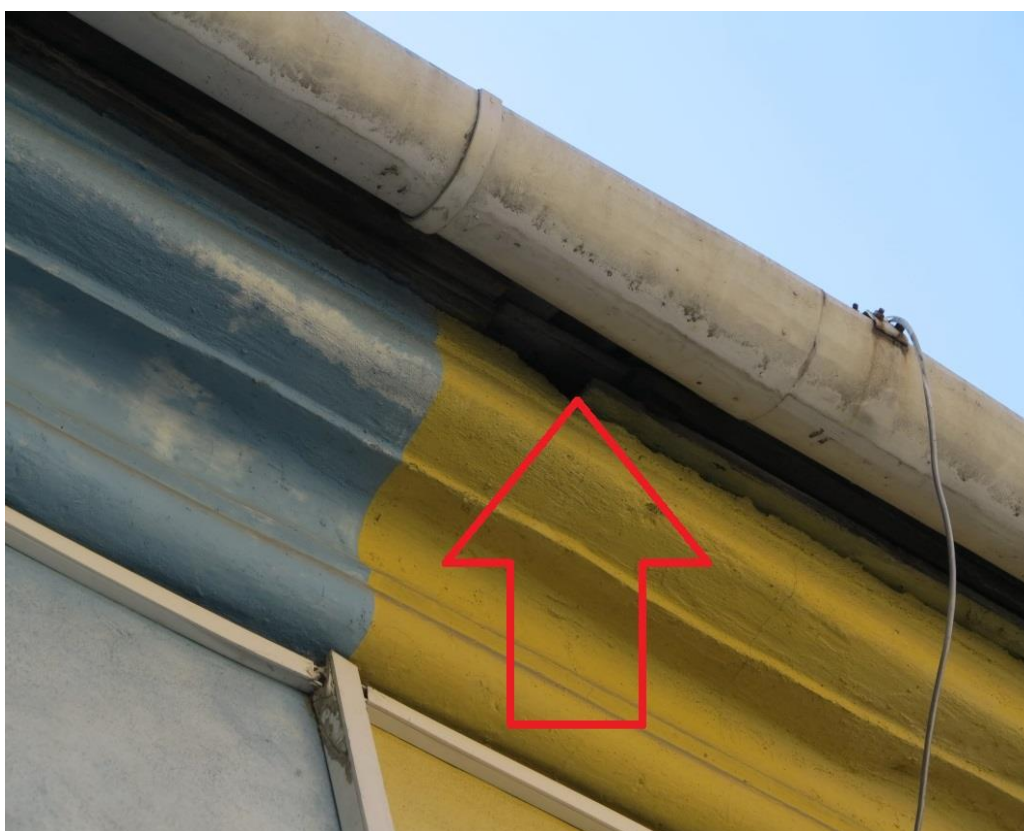
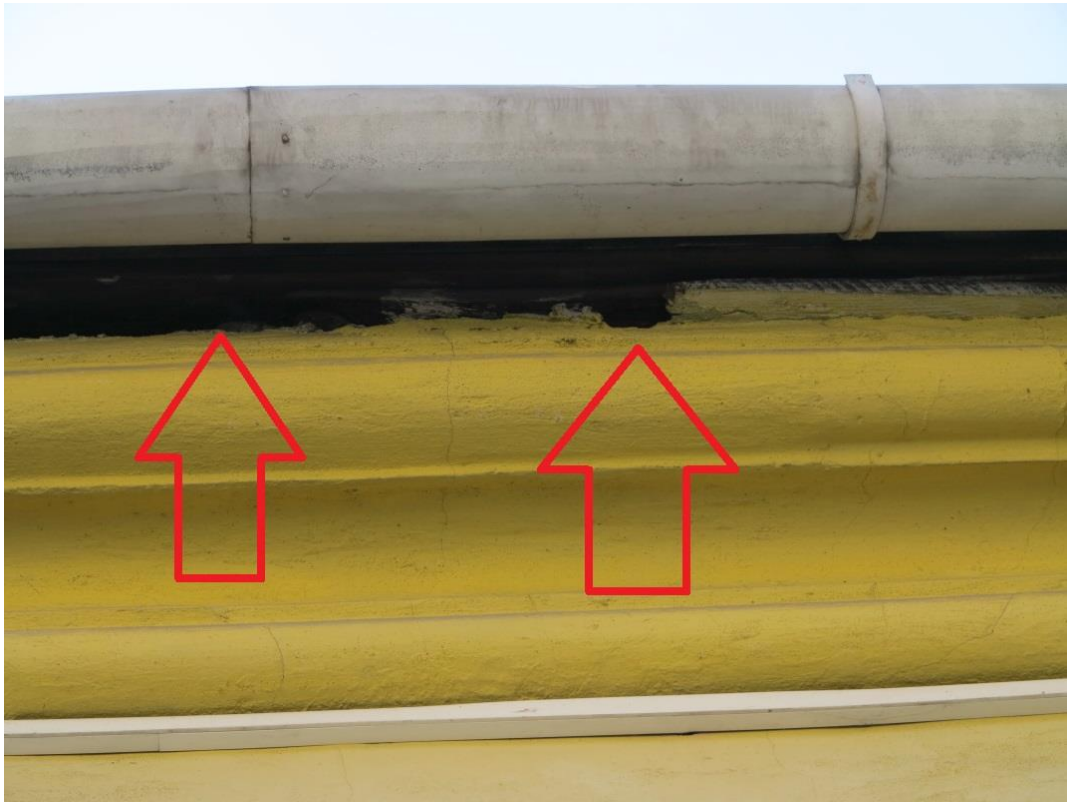
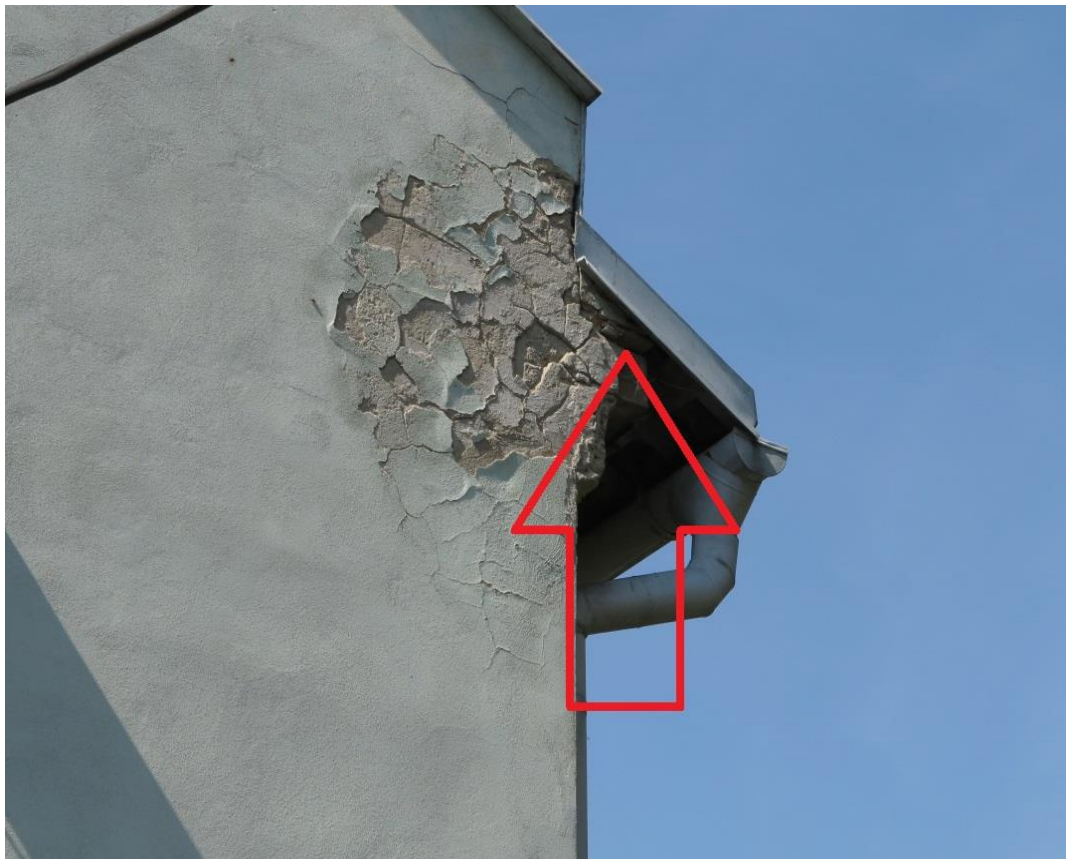
Na budově se nachází několik míst (viz foto), kde by se jak rorýsi, tak i netopýři mohli dostávat pod střechu budovy a zde hnízdit.

**Rorýs obecný (Apus apus)** na budově objektu **nehnízdí**, i když by zde tito ptáci zřejmě našli vzhledem k různým škvírám pod sedlovou střechou objektu vhodné místo k hnízdění. V době průzkumů pravidelně poletovali nad okolními panelovými domy, které jsou vyšší, rorýsům více vyhovují a ti zde také hnízdí v instalovaných budkách.

1/ Na budově objektu nebyl zjištěn žádný ze zvláště chráněných ani synantropních druhů živočichů. Přesto doporučuji ještě před započatím realizace stavby v roce 2021 objekt obhlédnout (i z lešení) a zjistit aktuální stav. Vzhledem ke stavu budovy, kdy se pod střechou nachází řada otvorů a škvír, kudy se mohou živočichové do budovy dostat, **nelze výskyt živočichů vyloučit** a pak by bylo nezbytné jejich výskyt řešit. V každém případě by na všechny otvory a škvíry pod střechou objektu měly být cca týden před zateplením umístěny jednosměrné uzávěry tak, aby případně zalétlý živočich mohl opustit prostor budovy, ale už se nemohl vrátit zpět. Jednosměrná uzávěra je tvořena např. z pásu perlinky uchycené na horní straně otvoru, která umožní živočichům vylétnout z objektu, ale zpět dovnitř je již nepustí. To umožní nenásilné vystěhování ptáků i netopýrů z objektu. Bližší informace na [www.sousednetopyr.cz](http://www.sousednetopyr.cz).
