SKLÁDKA HRACHOVEC

MONITORING VODY A SKLÁDKOVÉHO PLYNU 2013 - 2014

Prováděcí projekt

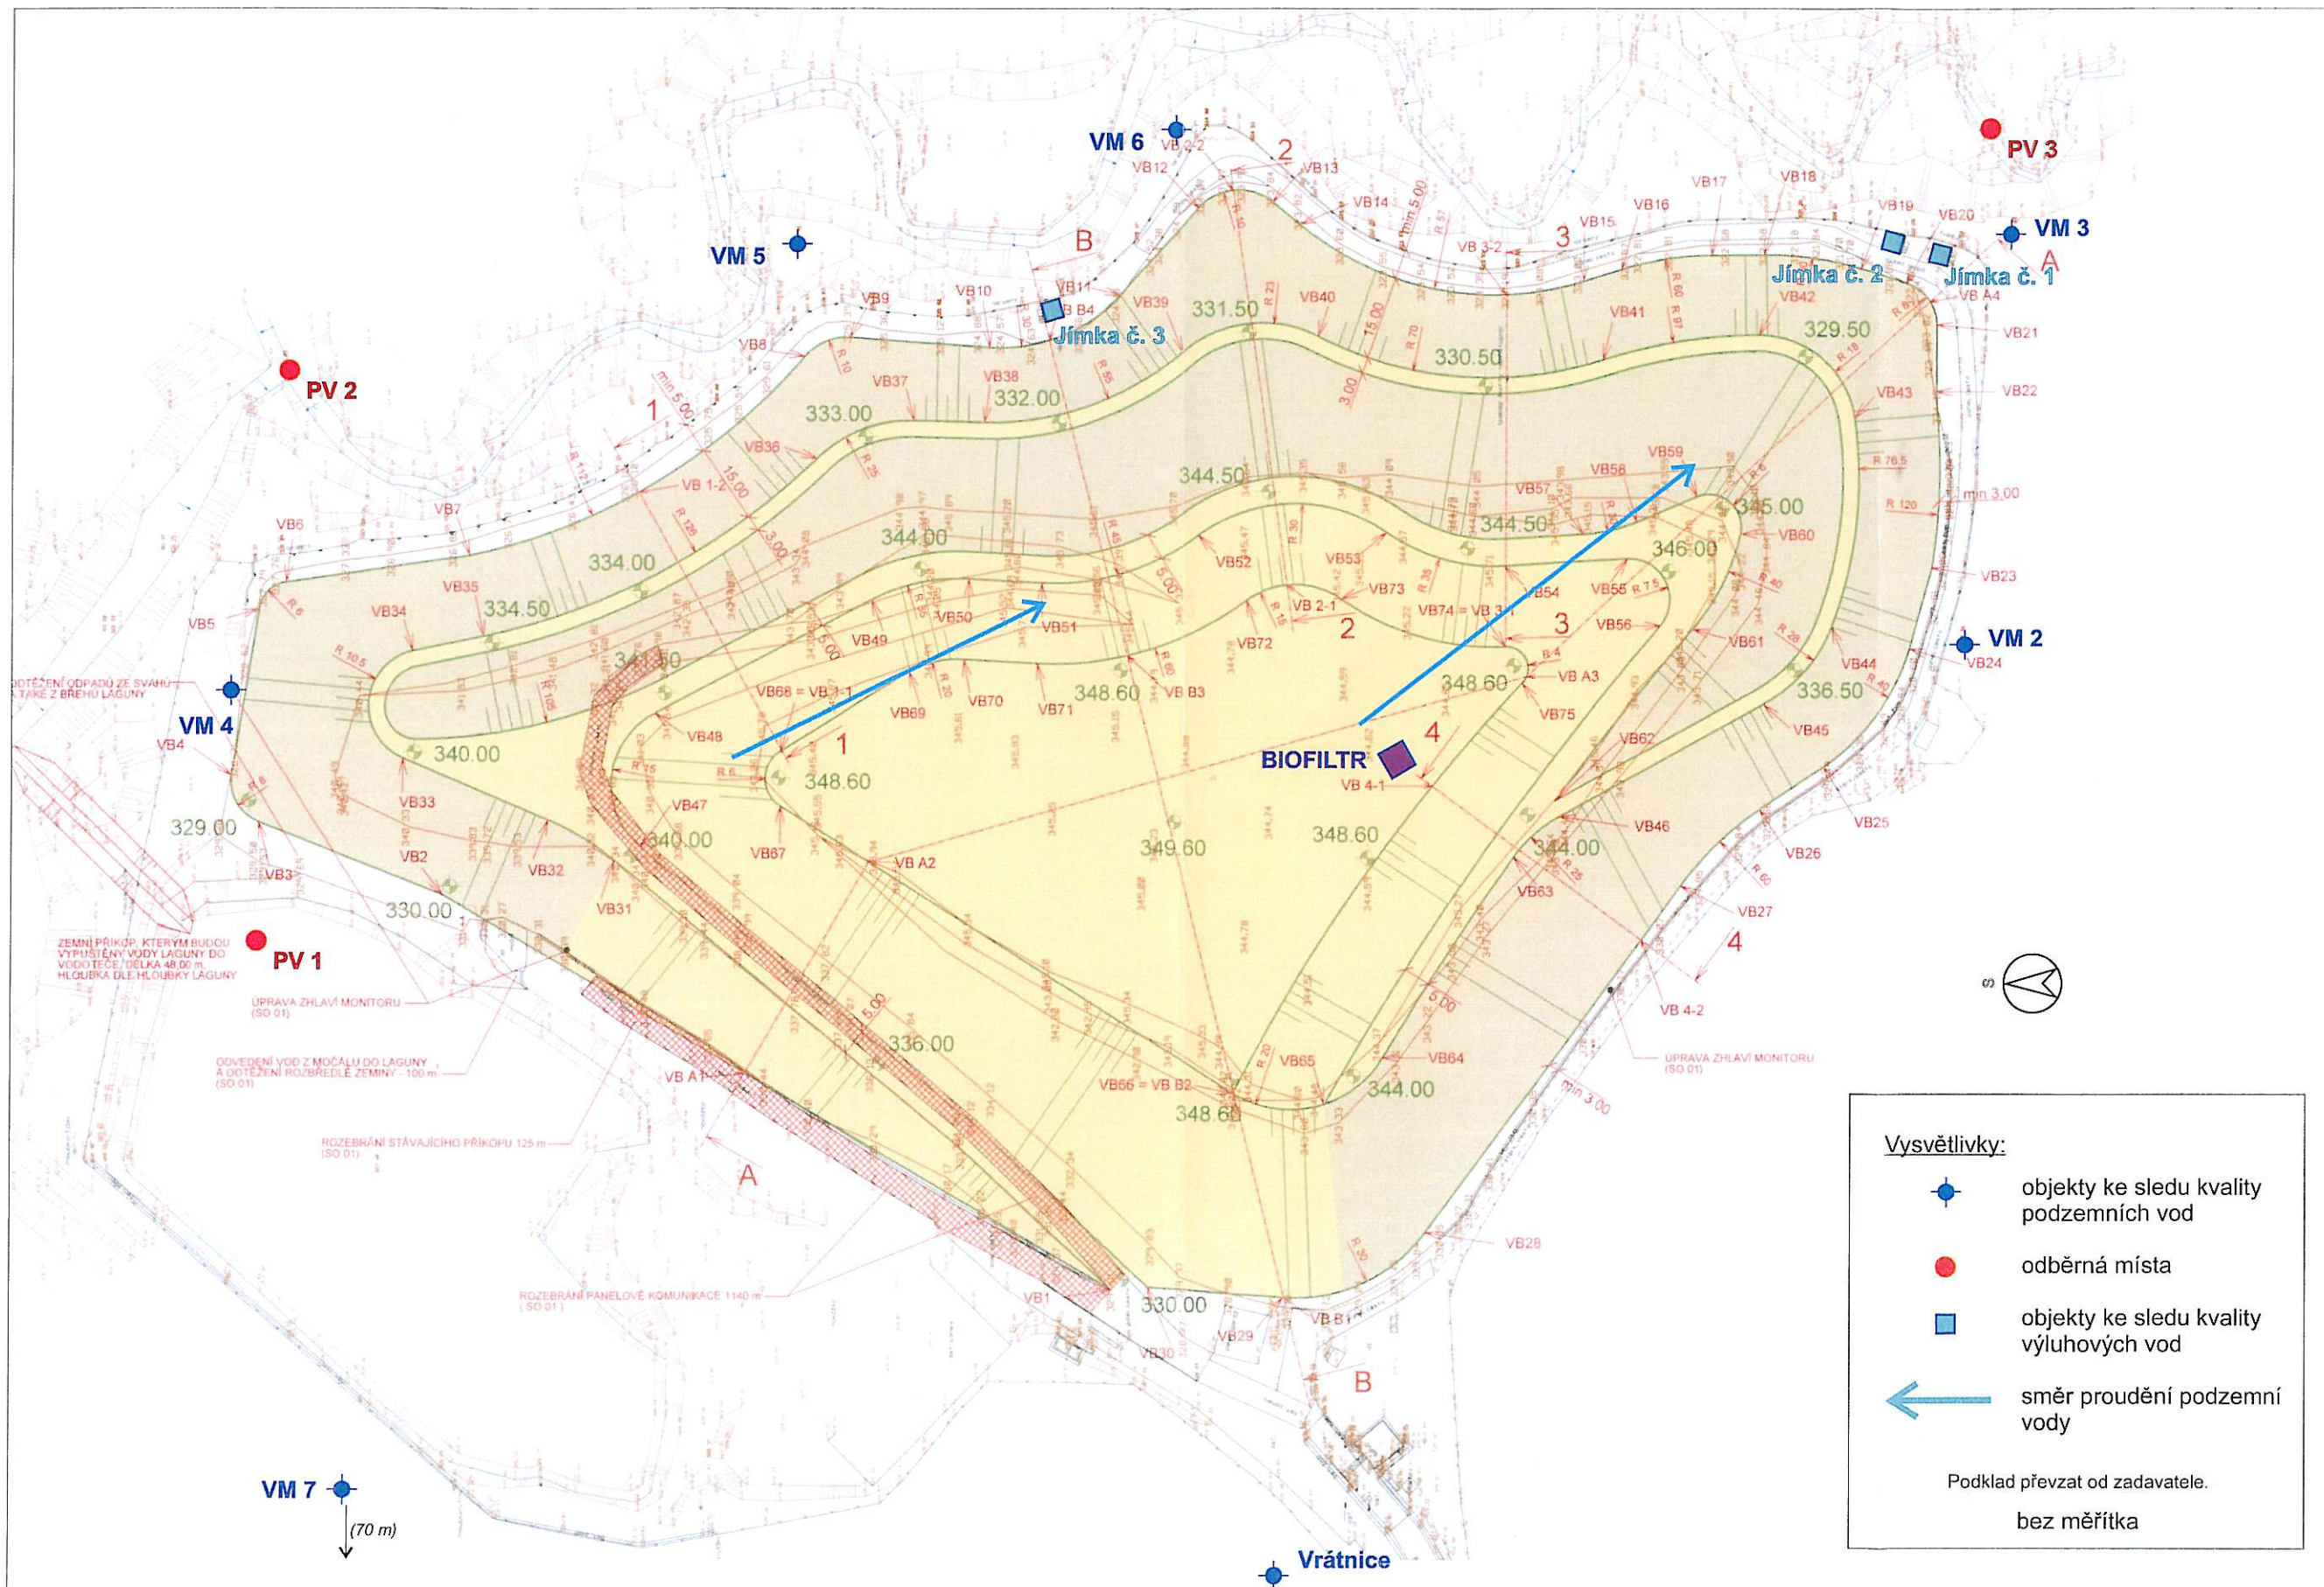
Skládka Hrachovec
PODROBNÁ SITUACE ZÁJMOVÉ LOKALITY

Situace všech monitorovacích objektů je znázorněna v příloze č. 2.

Po provedení monitoringu v měsíci červenci 2012 a na základě výsledků rekognoskace monitorovacích objektů, možno konstatovat, že monitorovací systém skládky TKO Hrachovec tvoří v současnosti celkem 15 objektů, resp. odběrných míst pro sledování vod a skládkového plynu. Jmenovitě se jedná o:

1. objekty ke sledu kvality podzemních vod

- **monitorovací vrt VM 2** - monitoring podzemní vody jižně pod skládkou, ve směru proudění podzemní vody. Hloubka vrtu je 7,4 m od OB; hladina p.v. se pohybuje v úrovni cca 3,22 m od OB.

- **monitorovací vrt VM 3** - monitoring podzemní vody jihovýchodně pod skládkou, ve směru proudění podzemní vody. Hloubka vrtu je 11,7 m od OB; hladina p.v. se pohybuje v úrovni cca 4,5 m od OB.

- **monitorovací vrt VM 4** - monitoring podzemní vody nad severní lagunou (původně nejvíce kontaminovaný). Hloubka vrtu je 7,1 m od OB; hladina p.v. se pohybuje v úrovni cca 4 m od OB.

- **monitorovací vrty VM 5, VM 6** - monitoring podzemní vody mezi deponií a břehem potoka, východně pod skládkou. Hloubka vrtu VM 5 je 4,6 m od OB; hladina p.v. se pohybuje v úrovni cca 3,4 m od OB. Hloubka vrtu VM 6 je 7 m od OB; hladina p.v. se pohybuje v úrovni cca 5 m od OB.

- **monitorovací vrt VM 7** - monitoring podzemní vody severozápadně od skládky, tzn. nad skládkou, proti směru proudění podzemní vody.
- **monitorovací vrt Vrátnice** - monitoring podzemní vody západně od skládky. Hloubka vrtu je 9,8 m od OB; hladina p.v. se pohybuje v úrovni cca 0,9 m od OB.

- povrchové vody z laguny při severozápadní patě skládky- odběrné místo **PV 1**
- povrchové vody z potoka Zhrádku
 - nad skládkou – odběrné místo **PV 2**

- pod skládkou – odběrné místo PV 3

- sběrné jímky č. 1, č. 2 a č. 3

- skládkový plyn svedený do koksokompostovatelného biofiltru
 - biofiltr vstup
 - biofiltr výstup
